2019年7月18日

一般社団法人 日本テールアルメ協会

日経 XTECH（クロステック）及び日経コンストラクション掲載記事に対する見解書

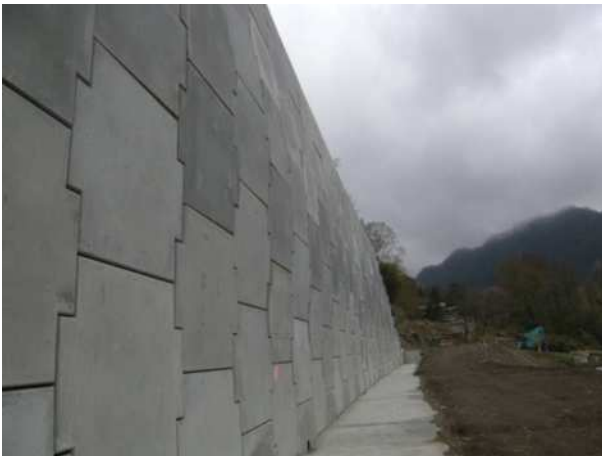
当現場のはらみだしの要因は、細粒分が非常に多い盛土材料を使用し、トラフィカビリティを確保出来ない状態でありながら、施工をし続けたことにあります。補強土壁にとって盛土材料は出来形を左右する大きな要素となりますので、ご使用いただく際には十分な盛土管理を行っていただけますようお願い致します。

■写真1：撤去前（2018年1月）
壁面の一部にはらみが生じている

現在は、変状箇所である壁面全体の4割に当たる約640㎡を撤去し、規定内の盛土管理のもと、再施工いただき、垂直度の高いテールアルメ工法が完成しております。

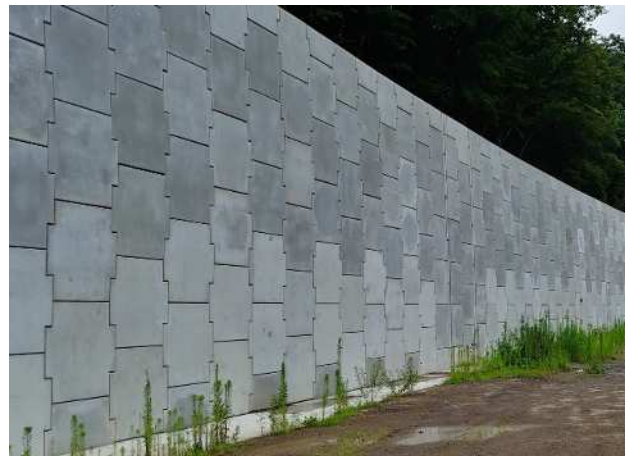
■写真2：再構築後（2019年7月）
